Hochspannungsanlagen durch Infrarot-Thermografie optimal untersuchen

S. Krüll; Tabarz/Thür.

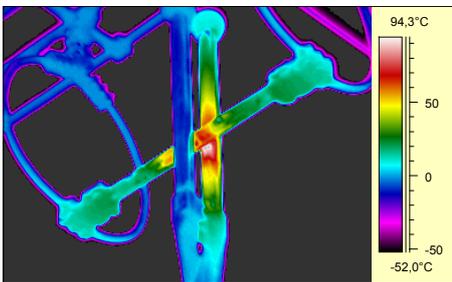
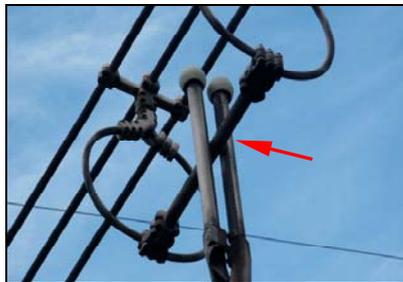
2 und 3 Heißstelle am Hauptkontakt eines 380 kV Scherentrenners

Scherentrenner werden im Regelfall als Sammelschientrenner verwendet. Die häufigsten Fehlerquellen dieser Scherentrenner befinden sich an den Hauptkontakten, hervorgerufen durch einen ungenügenden Kontaktdruck, falsche Justage, Verschmutzungen, oder Einbrandscheinungen an den Kontaktflächen. Die Bilder 2 und 3 zeigen einen solchen 380kV Scherentrenner mit einer starken Erwärmung am Hauptkontakt. Solche Erwärmungen können so hoch sein,

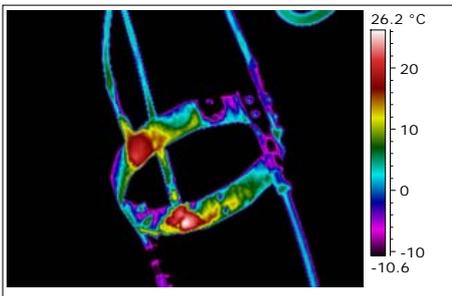
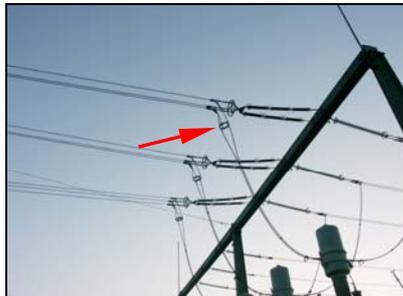
4 und 5 Heißstelle am 380 kV Ringverbinder zur Freileitung

dass ganze Trenner zerstört werden. Die Bilder 4 und 5 zeigen einen Ringverbinder von einem 380kV-Schaltfeld zu einem Freileitungseil. Diese Ringverbinder oder auch andere Überspannungsklemmen sind oft 20m entfernt und die zu messenden Schraubverbindungen im Vergleich dazu sehr klein. Ohne 7° Teleobjektiv und einer guten thermischen Auflösung der IR- Kamera ist hier meist nichts zu machen. Bei 20m Entfernung, einer Detektormatrix von 480x320 Bildpunkten und einem 7° Objektiv liegt das kleinste zu messende Objekt bei 18,6mm. Bei eine Detektormatrix von 640x480 Bildpunkten und 7° Teleobjektiv bei der gleichen Messentfernung kann das kleinste zu messende Objekt nur noch 9,3mm groß sein.

Das IR- Bild 4 ist mit einem 7° Teleobjektiv aufgenommen worden und dann

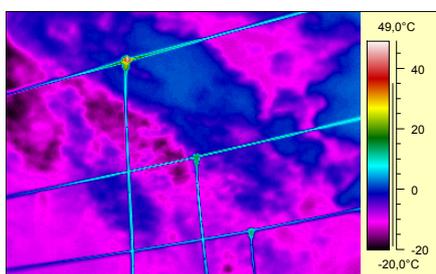
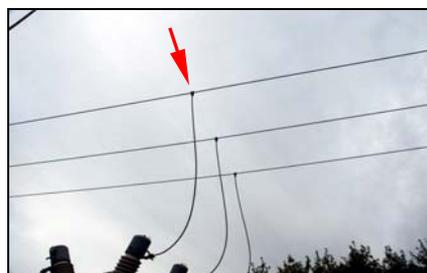
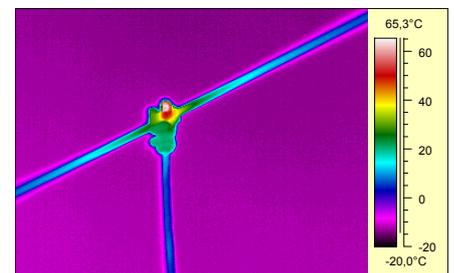
6 und 7 links 110kV T- Klemme mit 24° Objektiv und Foto 8, rechts dieselbe T- Klemme mit 7° Teleobjektiv aufgenommen.

- Ursache Bruch der Federscheibe -

Werden ungeeignete Objektive verwendet, so kommt es oft zu Fehlmessungen in der Temperaturbestimmung wie die beiden unteren IR- Bilder 6 und 7 belegen. Die IR- Aufnahme 7 zeigt eine T- Klemme einer Überspannungsverbindung, welche mit einem 24° Normalobjektiv aufgenommen wurde. Die größte gemessene Temperatur wird mit +49,0°C an der T- Klemme bestimmt. Es ist zu erkennen, dass die Klemme über dem Leistungsschalter des Leiters L1 fehlerhaft ist. Erst mit dem Teleobjektiv wird sichtbar, was die Ursache dieser Erwärmung ist. Neben der genauen Zuordnung der Erwärmungsursache (hier rechte obere Schraubverbindung) zeigt das IR- Bild 7 der selben T- Klemme mit einem 7° Teleobjektiv eine weitaus größere gemessene Temperatur von +65,3°C an, obwohl die beiden dargestellten IR- Bilder wieder die selbe Klemme darstellen. Die Temperaturdifferenz beträgt in diesem Beispiel 16,3 K.

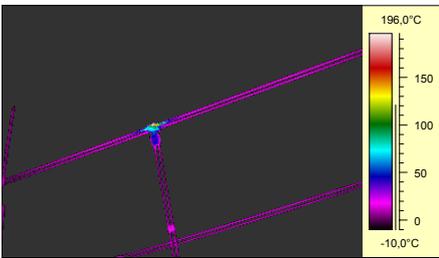
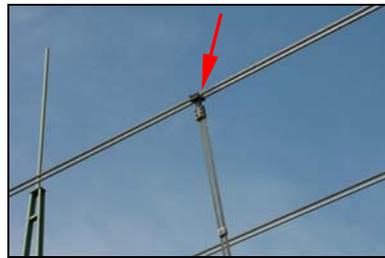
Mit einem Normalobjektiv ist diese Fehlerstelle entsprechend IR- Bild 9 auch zu erkennen. Die Temperatur wird durch die große Messentfernung und die geringen Ausmaße des Übertemperaturbereiches um 124°C zu niedrig gemessen. Der Grund dafür ist wieder in der eingangs erwähnten geometrischen Auflösung (IFOV) der IR- Kameras zu suchen. Man kann keine kleinen Objekte in großen Entfernungen mit ungeeigneten Objektiven oder gar IR- Kameras mit einer geringen Bildpunktanzahl genau messen wollen. Dies muss unweigerlich zu Fehlmessungen und Falschinterpretationen führen.

9 und 10 IR-Bild und Foto einer 110kV T-Klemme, aufgenommen mit einem 24° Normalobjektiv

Fehlerstelle des Aderbruches an der T-Klemme der Überspannung entsprechend des IR- Bildes 13. Im IR- Bild 9 bzw. 11 ist ein starker Anpressdruckverlust durch den Bruch eines Teiles die Ursache der Erwärmung. Diese Ereignisse konnten nicht vorhergesehen oder durch ein noch so ausgeklügeltes Rechenverfahren erfasst werden und eine Lebensdauerberechnung wäre fehlgeschlagen. Die beiden Bilder 19 und 20 zeigen einen 110kV Pantographentrenner, dessen Einschlagkontakt sich auf 336°C erwärmt hat. Dies ist eine sehr hohe Temperatur bei einer während der Messung vorhandenen 50 % - igen Nennlast des Trenners. Bei einer Hochrechnung auf Nennlast würde die Temperatur theoretisch bis auf ca. 700°C ansteigen. Der Sammelschienenrenner wurde sofort außer Betrieb genommen. Eine gebrochene Andruckfeder war die Ursache für diese starke Erwärmung. Auch hier wäre eine

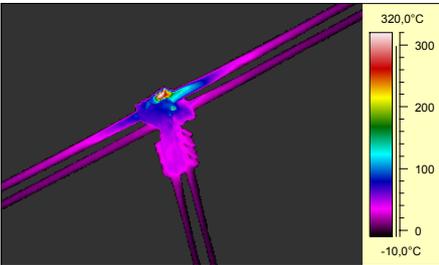
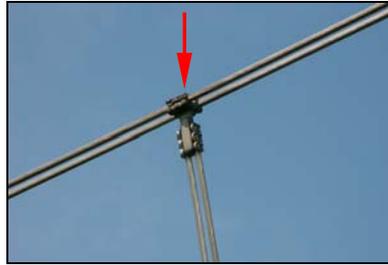
Noch krasser wird die Messung der Temperaturdifferenzen an den Beispielen der Bilder 9 bis 12 auf der nächsten Seite. An dieser T- Klemme, ebenfalls an einer 110kV Überspannungsverbindung ist mit einem 7° Teleobjektiv eine von ihren Ausmaßen sehr kleine aber prägnante Übertemperatur von +320°C zu messen.

11 und 12 IR-Bild und Foto einer 110kV T-Klemme identisch der Klemme im Bild 10 und 11 jedoch aufgenommen mit einem 7° Teleobjektiv

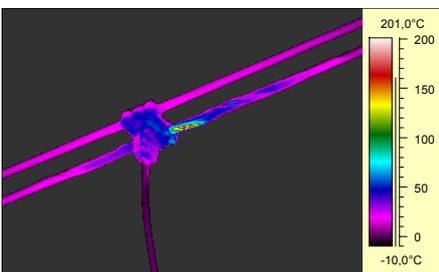
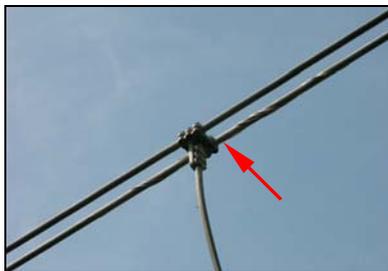
Ein weiteres Beispiel, wo man ohne richtige Technik den thermischen Fehler mit größter Sicherheit kaum gefunden hätte, zeigen die beiden Bilder 13 und 14. Ebenfalls eine 110kV T- Klemme an einer weit entfernten Überspannung. Die Untersuchung des Umspannwerkes wurde bei direkter

13 und 14 IR-Bild und Foto eines Aderbruchs an einem 110kV Überspannungsseil aufgenommen mit einem 7° Teleobjektiv

Sonneneinstrahlung vorgenommen. Die hohe Temperatur von +201°C ist nur an einer Ader des Leiterseils zu messen, deren Durchmesser unter 4 mm liegt. Durch den kleinen Durchmesser der einzelnen Ader des Seiles bedingt, ist diese sehr kleine Fehlerstelle in einer großen Entfernung in ihrer thermischen Ausdehnung sehr gering. Mit einer preiswerten IR-Kamera ohne Okular und ohne Teleobjektiv wäre dieser Fehler auf einem LCD-Monitor bei einer sehr hellen Umgebung und der sehr großen Messentfernung wohl kaum erkannt worden. Die Ursache der thermischen Auffälligkeit liegt im Bruch der äußeren Seiladern.

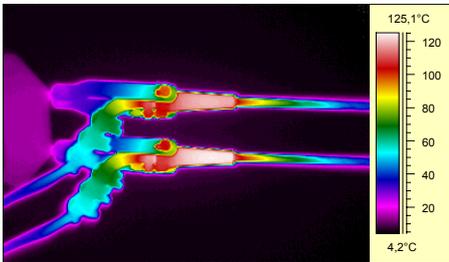
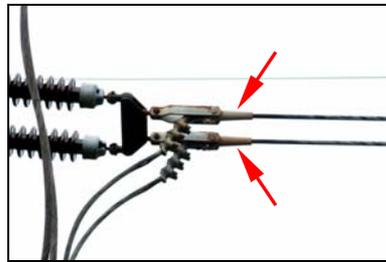
Größtenteils treten die Erwärmungen durch eine Erhöhung der Übergangswiderstände innerhalb der Verbindungen auf. Es gibt auch Bauteile mit hohen Temperaturen, welche durch eine falsche Wahl des Materials hervorgerufen werden. Das IR-Bild 15 zeigt eine solche 110kV Seilklemme an einer Überspannung. Die Erwärmung der Seilklemmen aus Temperguss wird durch Wirbelstrombildung hervorgerufen. Um diese Erwärmung zu beseitigen, kommt nur ein Austausch der Seilklemmen in Frage.

15 und 16 IR- Bild und Foto einer 110kV Seilabspannung aus Temperguss, aufgenommen mit einem 7° Teleobjektiv - Erwärmung durch Wirbelströme

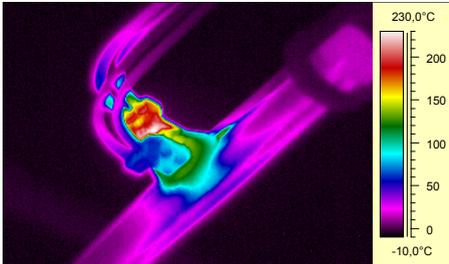
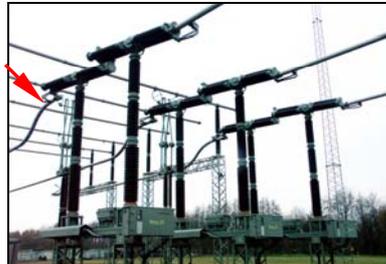
Im IR-Bild 17 wird ein Flachanschluss an einer 380kV Leistungsschalterverbindung dargestellt. Durch die große Entfernung wäre diese detaillierte Aufnahme ohne Teleobjektiv ebenfalls

nicht möglich gewesen und eine genaue Zuordnung der Schwachstelle könnte nicht erfolgen. Die thermische Schwachstelle besaß zum Zeitpunkt der Messung eine Temperatur von +230°C bei nur 14% der Nennlast. Rechnet man diese Temperatur auf den Grenzstrom hoch, so ergäbe sich eine theoretische Temperatur von ungefähr +2.600°C. Diese hohe Temperatur würde jedoch nie erreicht, da das Aluminium des Flachanschlusses bereits bei ca. 600°C schmelzen würde. Durch den Einsatz ungeeigneter Messtechnik wäre es hier wieder zu Fehlmessungen mit fatalen Folgen für das Energieversorgungsunternehmen gekommen. Mit einem IR-System, welches keine hohen Temperaturen erfassen kann, könnte die Temperatur gar nicht erst gemessen werden und ohne geeignetes Teleobjektiv oder nur mit einem kleinen Bildschirm bei starker Sonneneinstrahlung hätte man den Fehler wahrscheinlich auch wieder nicht erkannt. Jede nicht erkannte thermische Fehlerstelle im Hochspannungsbereich kann zu schwerwiegenden Schäden und großflächigen Stromausfällen führen. Meistens hängen an solch einer Hochspannungsverbindung große Versorgungsgebiete mit Städten und Betrieben. Wie abhängig der Mensch von einer kontinuierlichen Energieversorgung ist bemerkt man meist erst, wenn diese Energie z.B. durch die Einwirkung von Naturgewalten auf einmal nicht mehr

17 und 18 IR- Bild und Foto eines 380kV Flachanschlusses an einer Leistungsschalterverbindung, aufgenommen mit einem 7° Teleobjektiv

Wichtig bei allen thermischen Fehlern ist es, die Verschraubung nicht nur einfach anzuziehen zu wollen. Dies führt in der Regel zu keiner Beseitigung der Heistelle. Werden zwei Strombahnen, wie z.B. der Flachanschluss in dem IR-Bild 17 mit einer Kraft aufeinander gedrückt, so ergeben sich auf Grund der Rauheiten auf den Verbindungsflächen nur mikroskopisch kleine, die Kraft übertragende Mikrokontakte, über die der Strom von einer Leiterfläche zur anderen übertragen werden kann. Dabei ergeben sich scheinbare (sichtbar), mechanisch tragende und wahre Kontaktflächen (nicht sichtbar). Nur über die wahren / metallischen und über die quasimetallischen Kontaktflächen, auf denen sich Fremdschichten mit einer Dicke < 2,5nm gebildet haben können, fließt der Strom über die Kontaktflächen. Diese Fremdschichten müssen vor der Verbindung der Kontakte aufgebrochen werden um den Gütefaktor zu erhöhen. Die Verbindung muss also in jedem Fall geöffnet und beide Kontaktflächen mittels Drahtbürste und ca. 20 bis 30 Bürstenstrichen bearbeitet werden. Ohne dann die Kontaktflächen mit den Fingern zu berühren (evtl. Schweiß und somit wieder Oxidation), sollten sie zur Verhinderung der Wassereindringung in die Kontaktfläche mit einem säurefreien Fett bestrichen und zusammengefügt werden. Nur ein Nachziehen der Schraubverbindungen bringt also keine Verkleinerung des Übergangswiderstandes. Der Gütefaktor k_u gibt das Verhältnis des Verbindungswiderstandes R_v zum Widerstand R_l des homogenen Leiters gleicher Länge l_0 (Überlappungslänge) an. Er ist ein Maß dafür, wieviel mal mehr Verlustleistung in der Verbindung gegenüber dem Leiter erzeugt wird. Bei neu montierten Verbindungen sollte der Gütefaktor ungefähr 1 betragen. Für Verbindungen, die eine Lebensdauer von

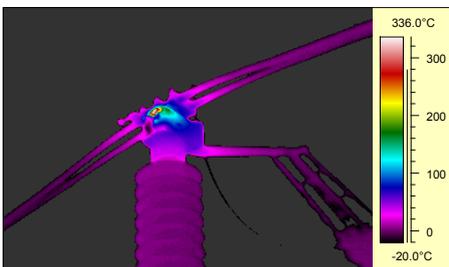
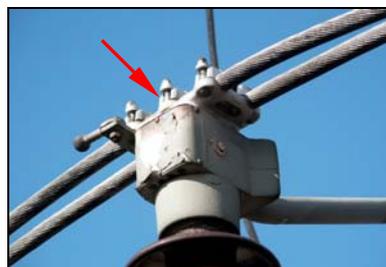
19 und 20 IR- Bild und Foto eines 110kV Pantographentrenners, aufgenommen mit einem 24° Normalobjektiv

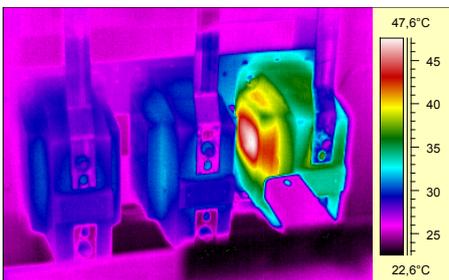
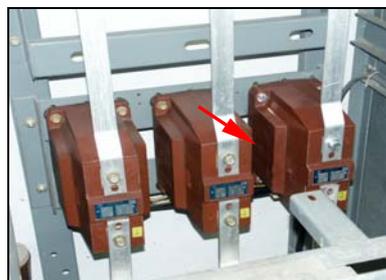
21 und 22 IR- Bild und Foto eines 20kV Stromwandlers, aufgenommen mit einem 45° Weitwinkelobjektiv

Einen Fehler im Inneren eines 20kV Stromwandlers zeigt das IR- Bild 21. Bedingt durch die Innenraumanlage war hier sehr wenig Platz vorhanden und die Aufnahme musste mit einem 45° Weitwinkelobjektiv gespeichert werden. Da die Thermografie oft eine vergleichende Messung ist, macht es sich häufig erforderlich, alle 3 Leiter darzustellen, um die Schwachstelle richtig beurteilen zu können. Die gemessene Temperatur von 47,6°C ist normalerweise nicht kritisch. Bei diesem rechten Wandler ist jedoch ein schneller Austausch anzuraten, da durch den Vergleich der 3 Leiter deutlich die starke Temperaturerhöhung des Wandlers am Leiter L3 im IR- Bild zu erkennen ist. Diese Fehlerstelle wäre weder durch eine Sichtkontrolle, noch durch ein Nachziehen der Schraubverbindung zu erkennen gewesen. Durch die in Gießharz ausgeführte Stromwandlerart, besteht hier die große Gefahr, dass er irgendwann explodieren wird.

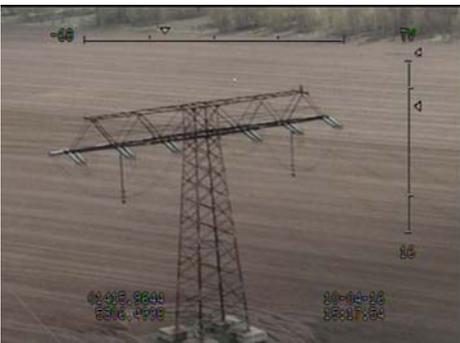
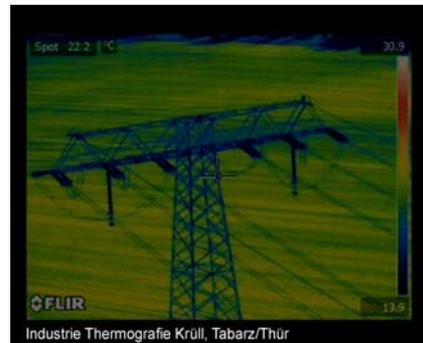
24 und 25 220kV Freileitungsmast im Sicht - und IR- Bild
